BACKBYN, HALLEN OCH NÄSBYGGBYN

Siljansnäs socken

Leksands kulturmiljöprogram

Antagen av samhällsbyggnadsutskottet 2021-05-27

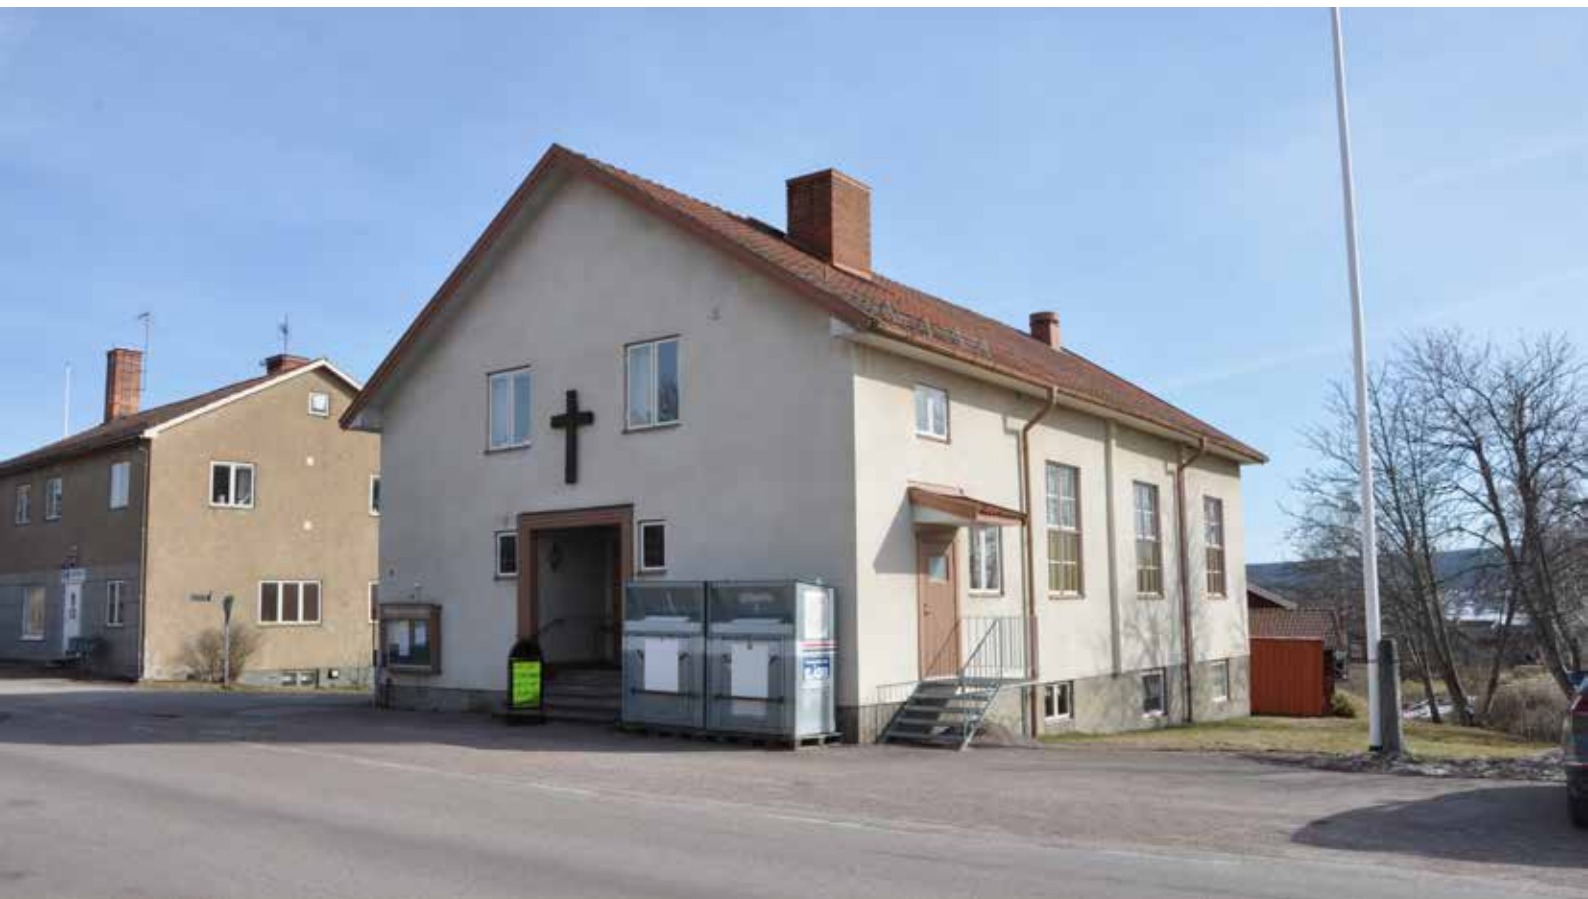
Ett av fyra inventerade missionshus, i norra delen av Näsbyggebyn. Byggnaden är sannolikt tillkommen kring 1900-talets mitt och har för 1940- och 1950-talen tidstypiska detaljer. Byggnaden berättar tillsammans med andra missionshus om folkväckelserörelserna i Siljansnäs under 1800- och 1900-talen. Backbyn 225:1.

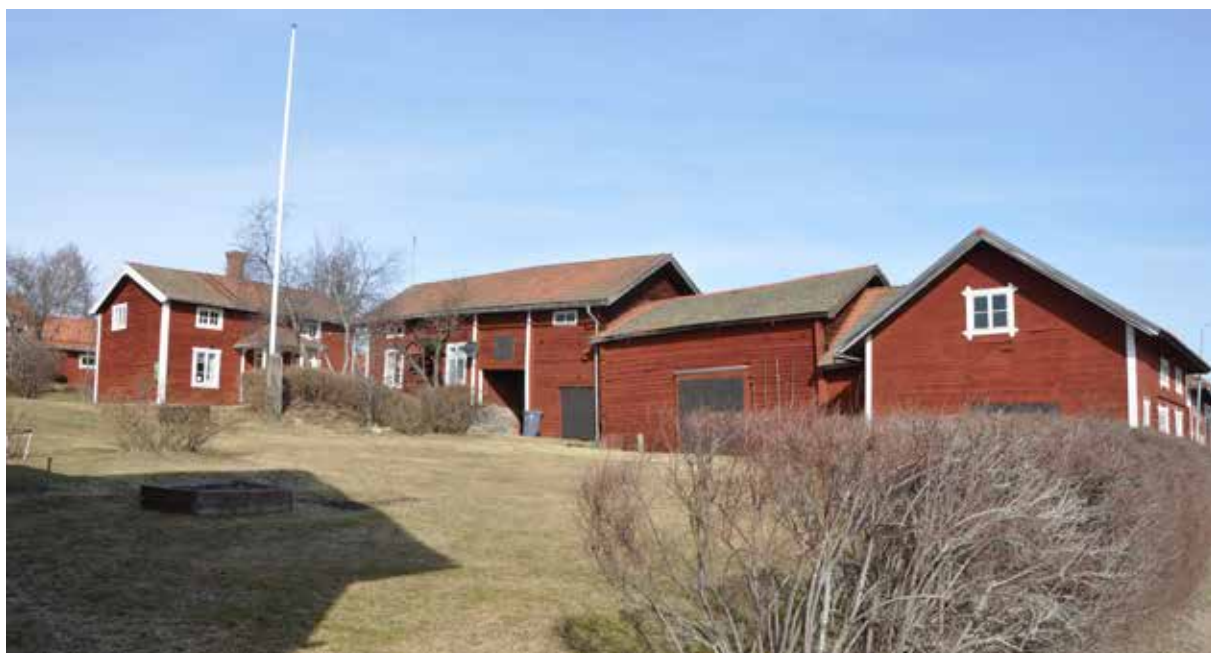
Äldre gård med välbevarade timmerhus och en vacker sidokammarstuga i Backbyn. Gårdstunet har sannolikt varit helt kringbyggt, för att sedan utglesas från och med 1800-talets senare del. Kvarvarande ekonomibyggnader är dock sannolikt av hög ålder, och verkar inte som på många andra gårdar ersatts av större ladugårdskomplex eller motsvarande. Backbyn 94:1.

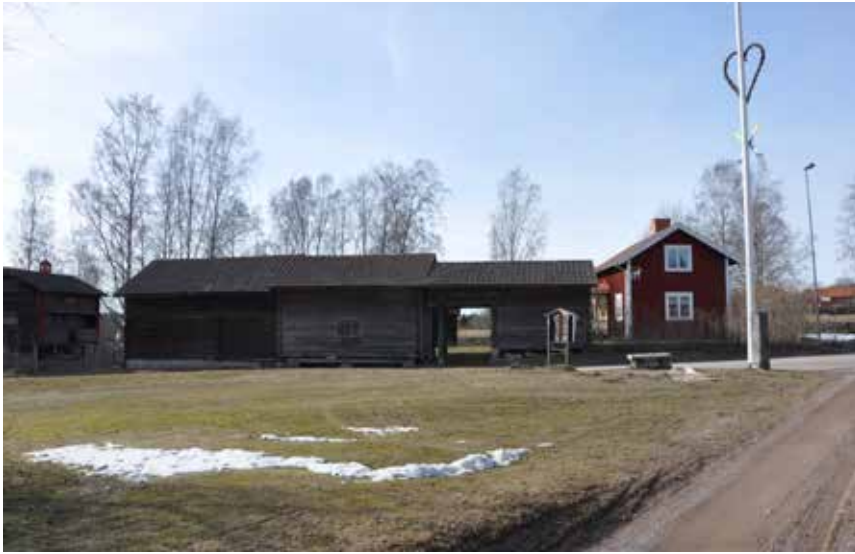
Kringbyggd gård med flera synnerligen välbevarade äldre ekonomibyggnader i Näsbyggebyn. Näsbyggebyn 59:1.

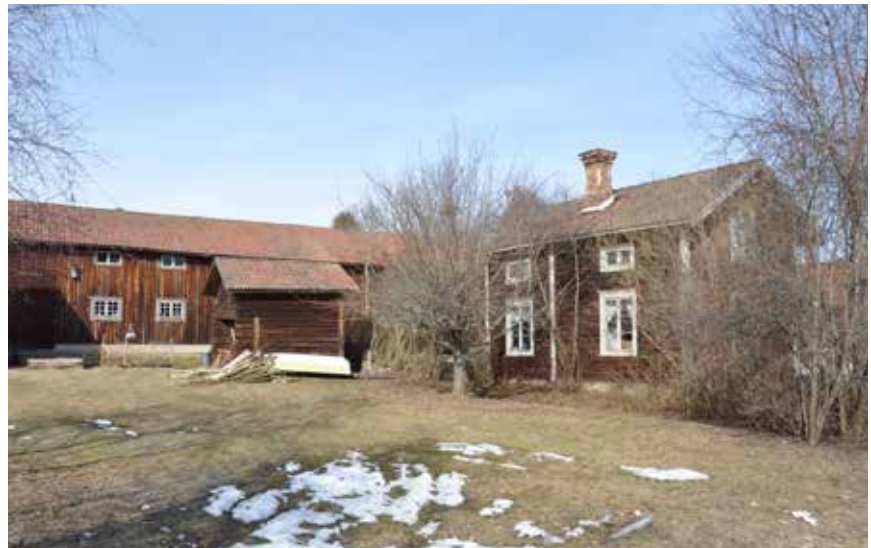
Välbevarad äldre enkelstuga och härbre i Näsbyggebyn. Enkelstugan är ovanligt välbevarad med många fina detaljer. Näsbyggebyn 35:2.

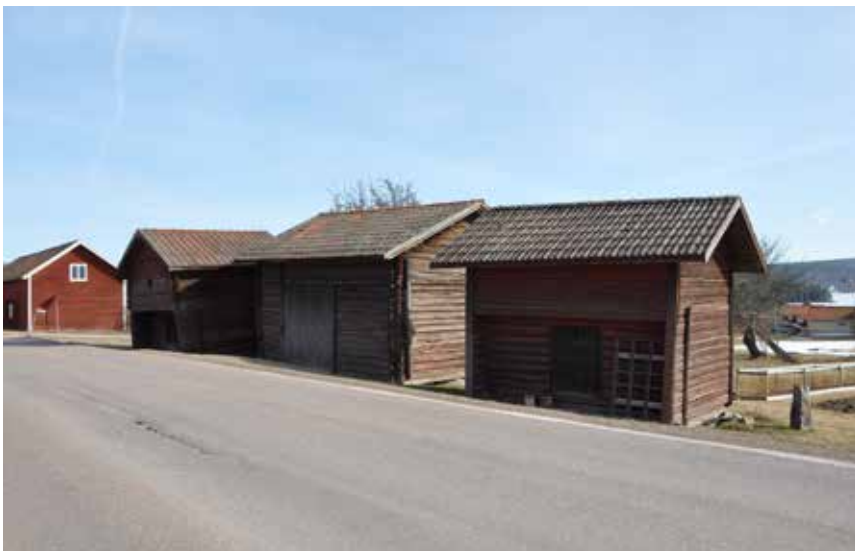
Samling med härbren och lada invid Moravägen. Byggnaderna är av hög ålder och är mycket värdefulla. Backbyn 97:1.

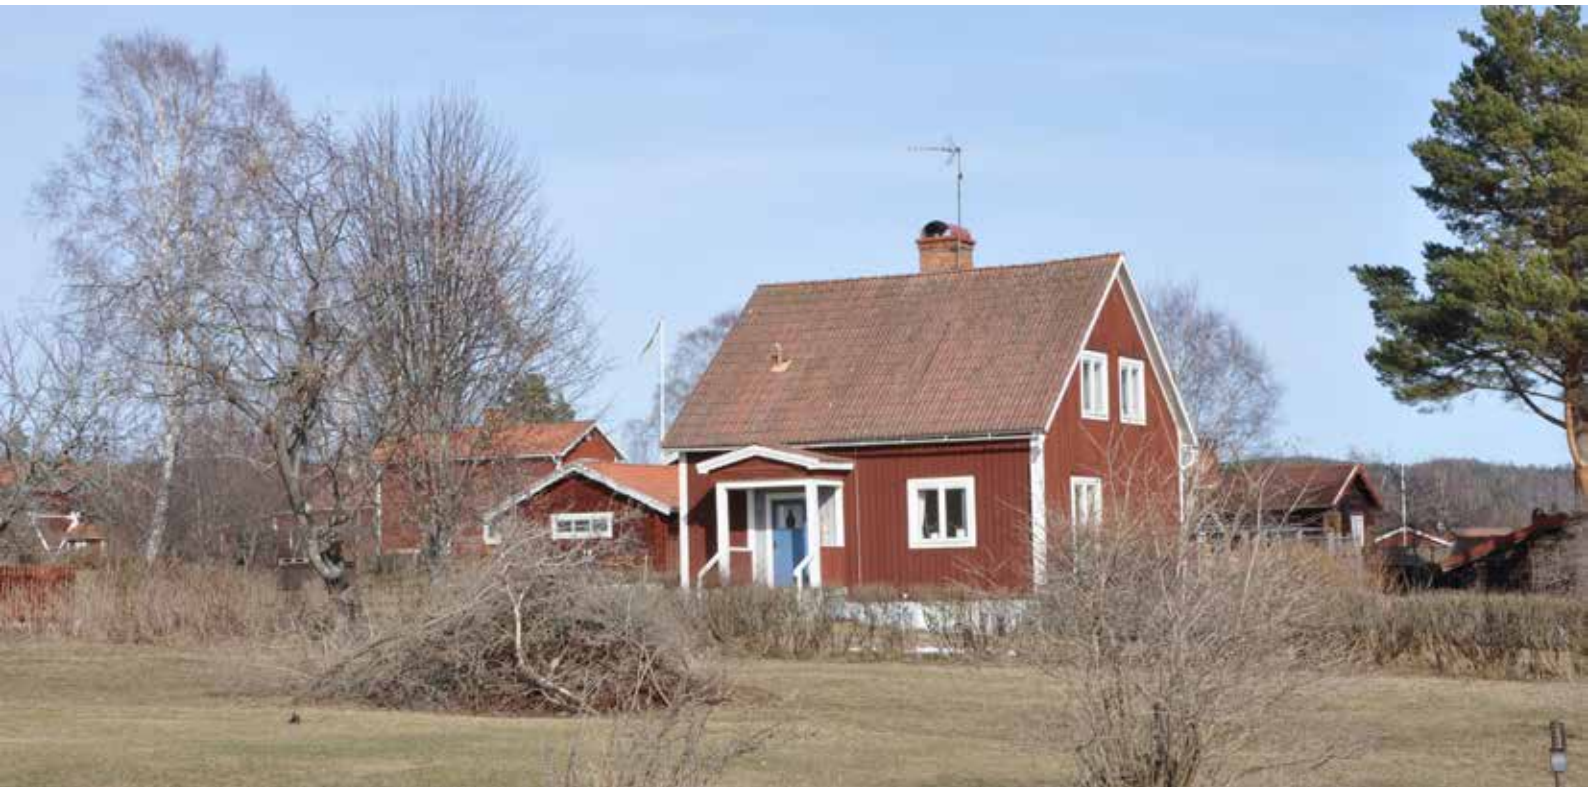
Bostadshus sannolikt uppfört under 1900-talet. Byggnadens form och detaljer är tidstypiska för 1930- och 1940-talen, men byggnaden har anpassats till bymiljön genom färgsättning och proportioner. Näsbyggebyn 38:2.

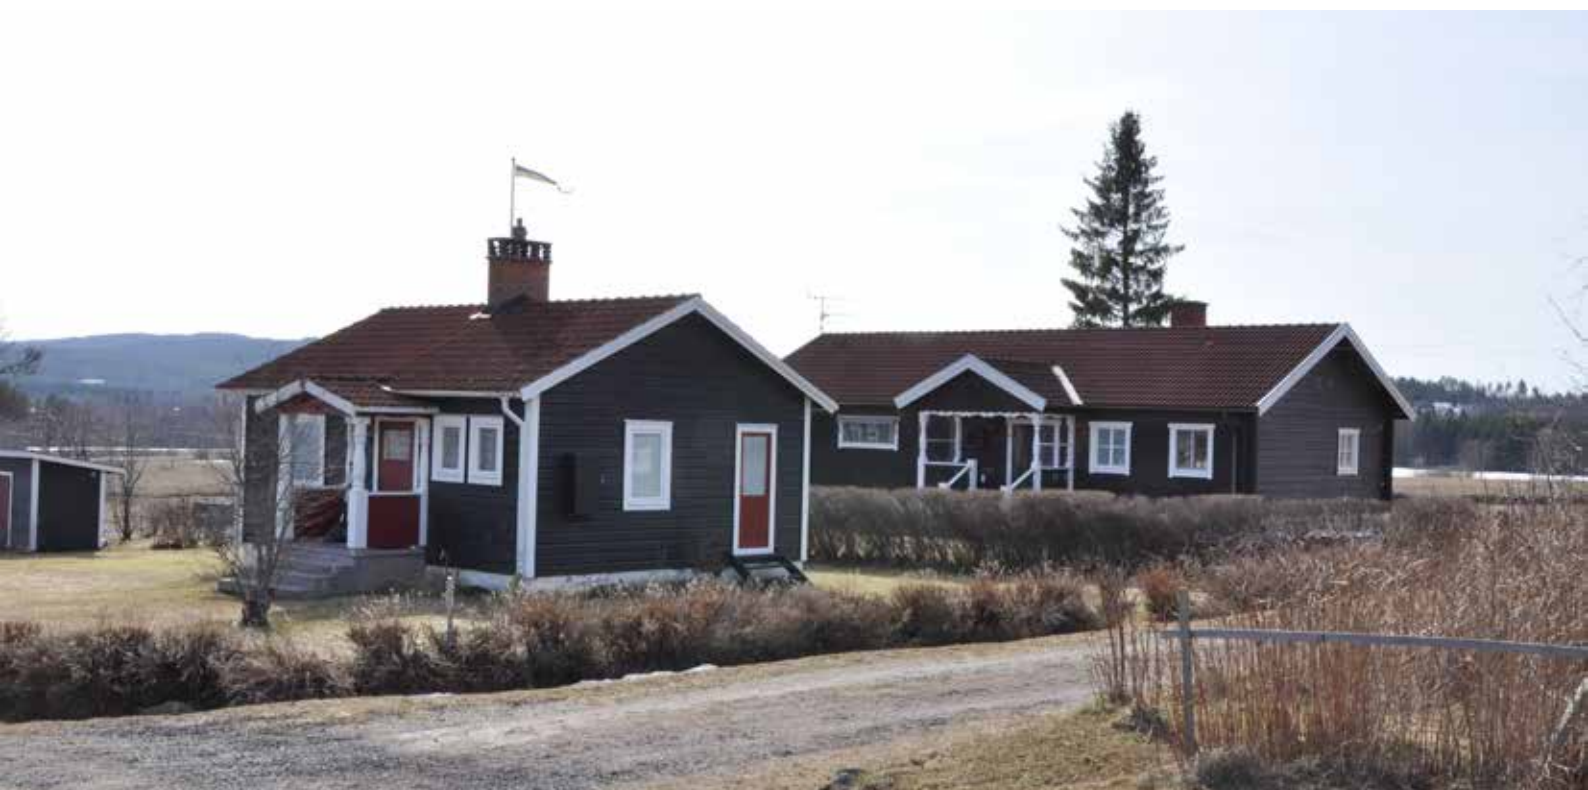
Modernistisk timmervilla i bakgrunden och byggnad från samma tidsperiod med timmerpanel i förgrunden. I södra Backbyn finns en samling med liknande byggnader som är typiska för Leksand och Siljansnäs. Backbyn 57:3 och Backbyn 57:5.

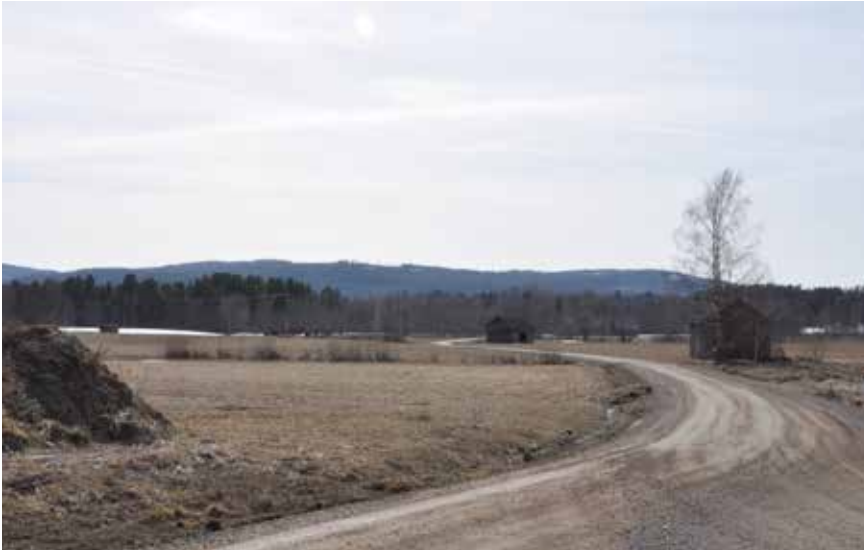
Landskapet väster och söder om byarna är stort och öppet, med många ålderdomliga timmerbyggnader.

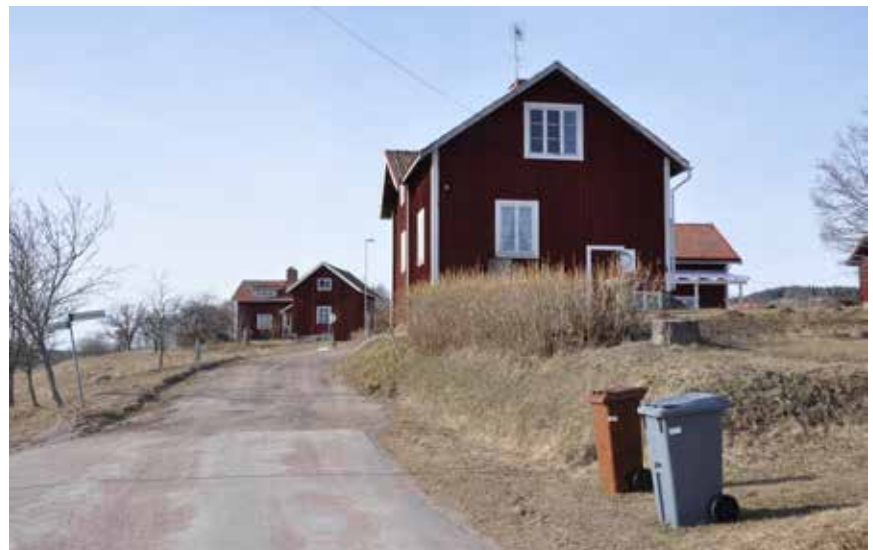
Byarna är belägna i ett kuperat odlingslandskap med söderläge. Här finns många slingrande bygator som leder uppåt förbi gårdar på höjderna. Vy över äldre kompletbyggnader i Backbyn. Backbyn 74:2.

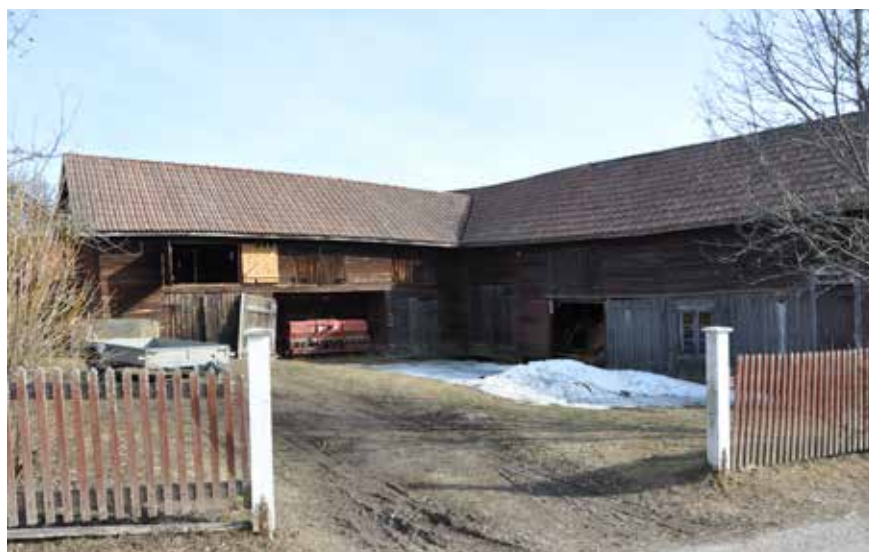
Kringbyggd gård där de äldsta timmerhusen utbyts mot större sammanhållna längor, sannolikt efter 1800-talets slut. Denna typ av ekonomibyggnader är viktiga för byarnas karaktär och bidrar med karaktäristisk slutenhet. Näsbyggebyn 58:2.

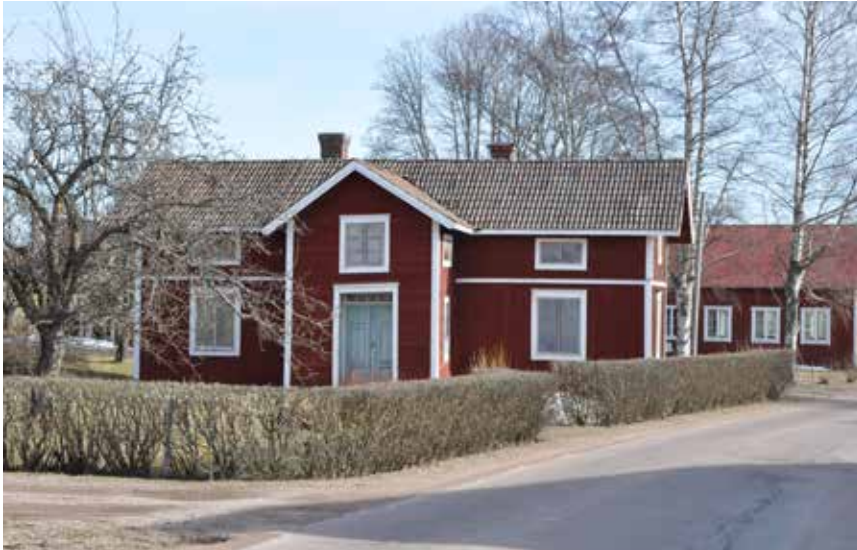
Mycket välbevarad parstuga i Hallen. Byggnaden har bland annat en äldre panel som är värdefull, och äldre krysspröjsade fönster på övervåningen, vilket idag är ovanligt. Hallen 39:1.

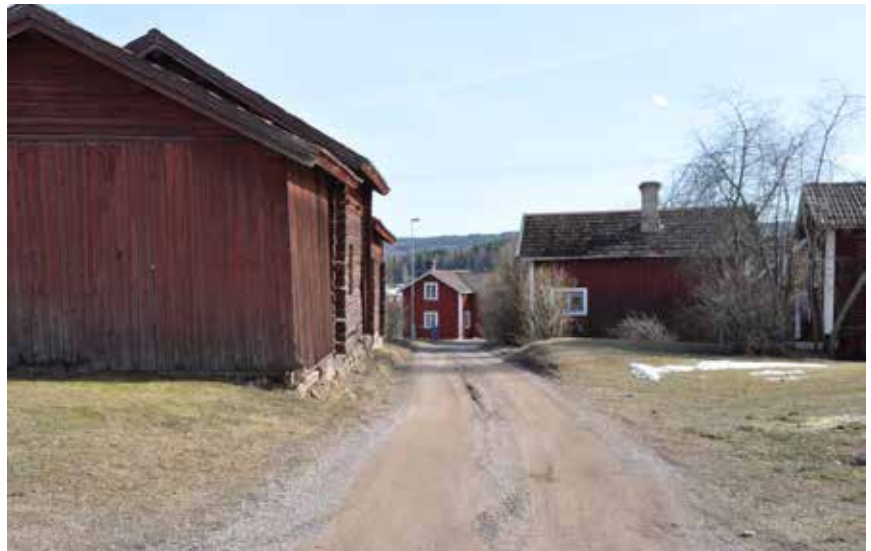
Ålderdomliga timmerhus som sluter sig mot bygatan i Näsbyggebyn. Näsbyggebyn 123:2.

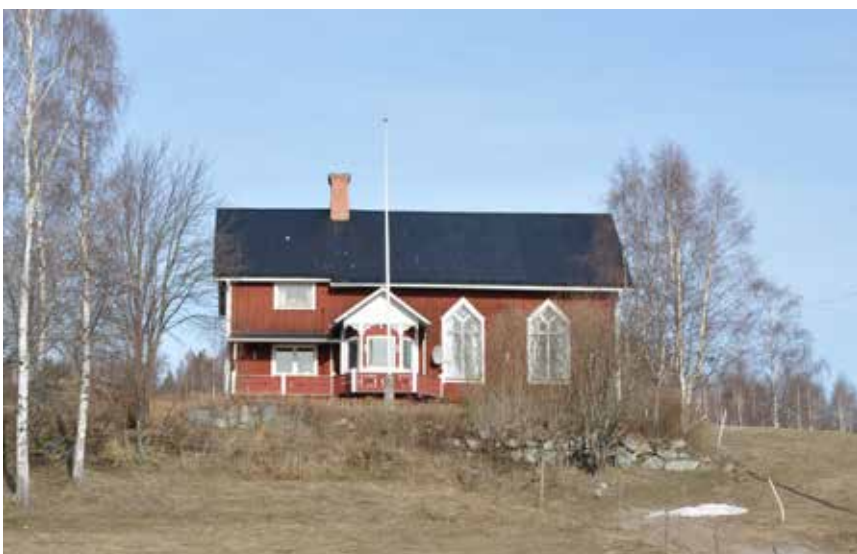
Missionshus i Hallen med vackra välbevarade äldre fönster och röd panel. Byggnaden har dock förändrats genom exempelvis takbyte. Hallen 75:1.

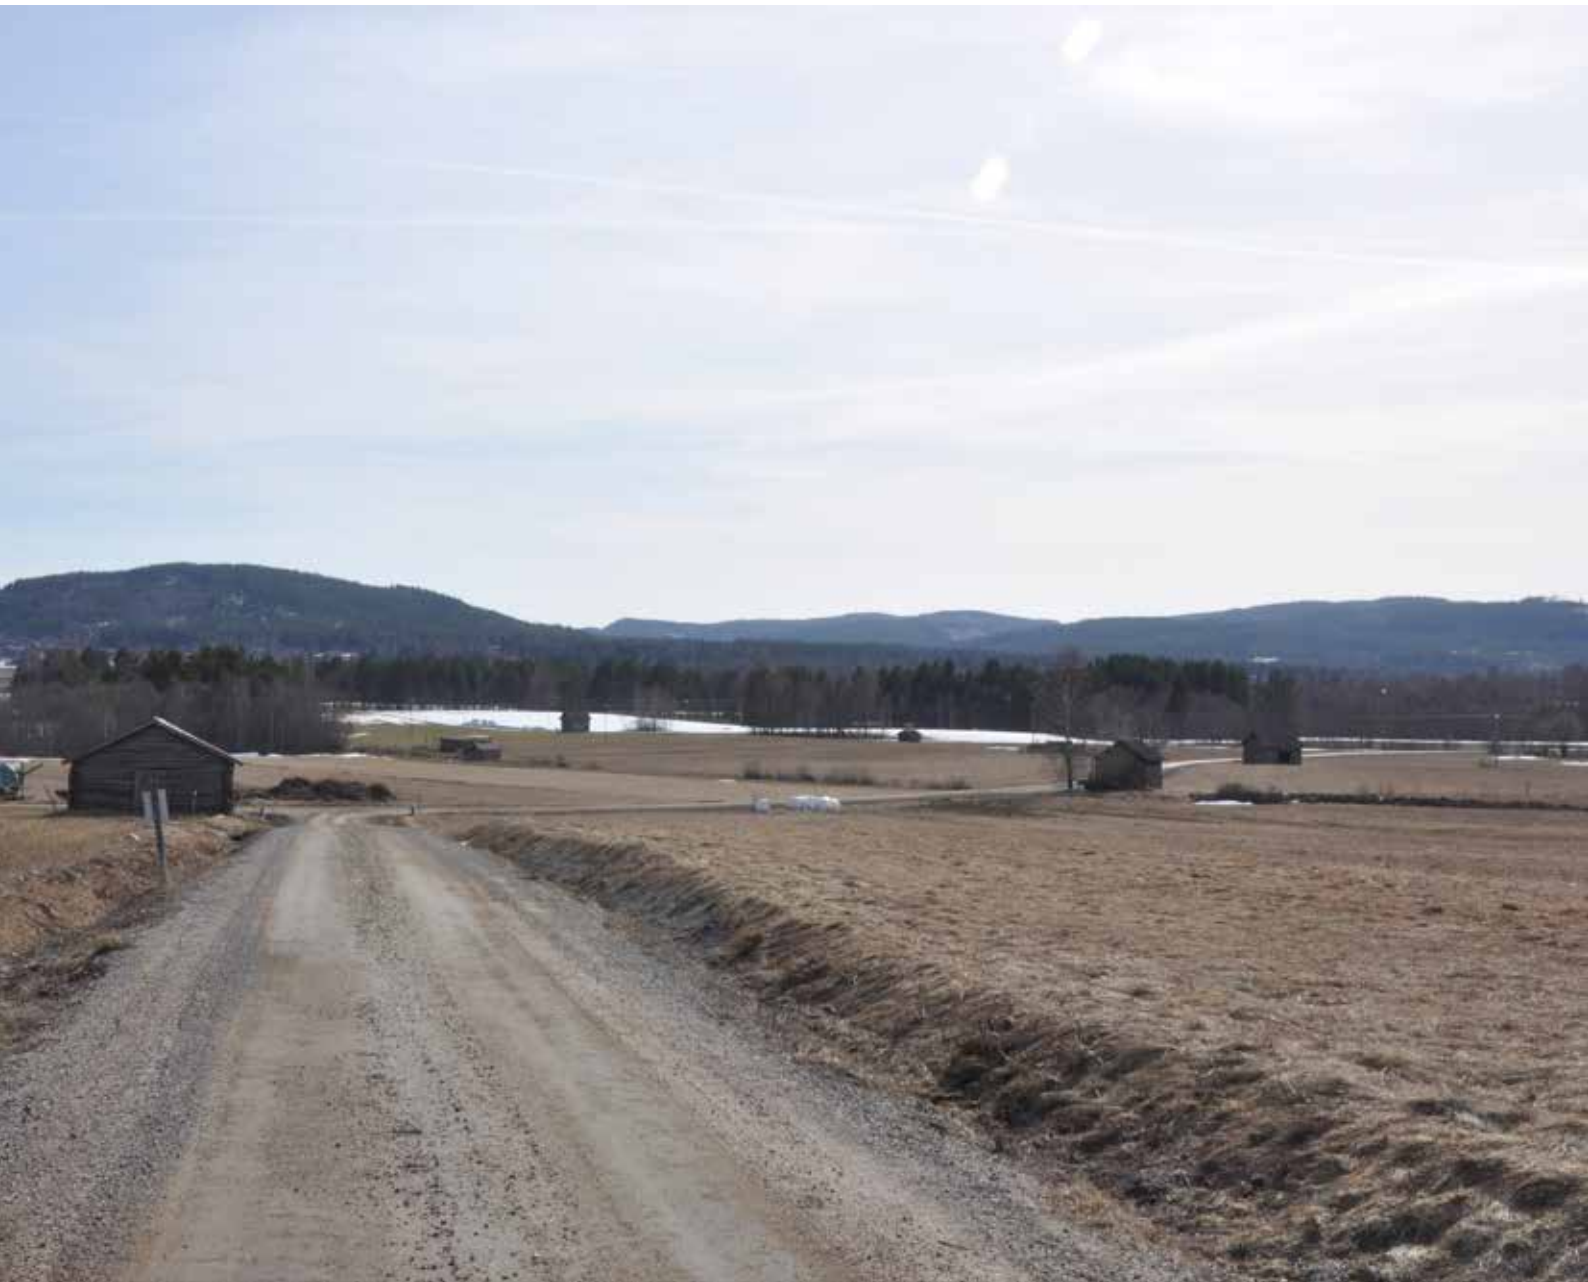
Odlingslandskapen söder och väster om byarna, i riktning mot Almo. Odlingsmarken är stor och öppen, och pryds av ofärgade timmerhus av hög ålder. De flesta timmerhusen har sannolikt använts som ängslador.

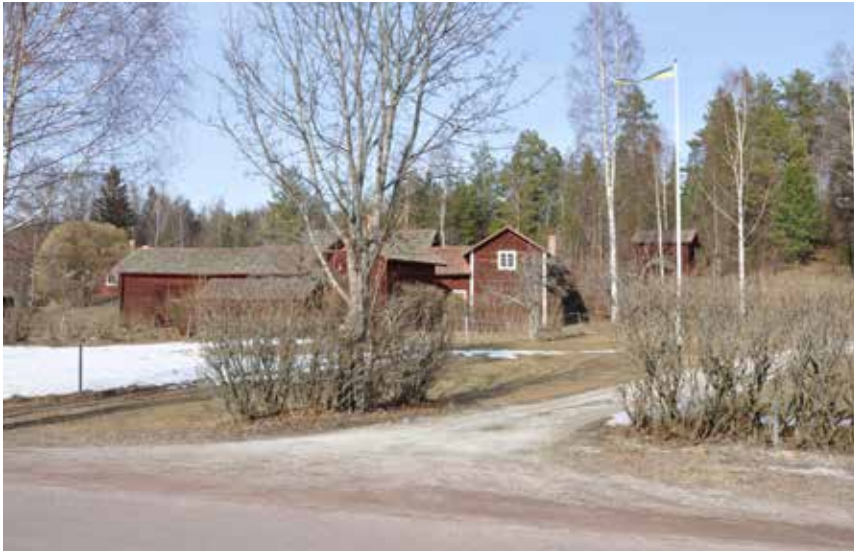
Kringbyggd gård i Hallen, med välbevarade äldre timmerhus och härbren som sannolikt är kvar på ursprunglig plats utanför gården. Hallen 108:1.

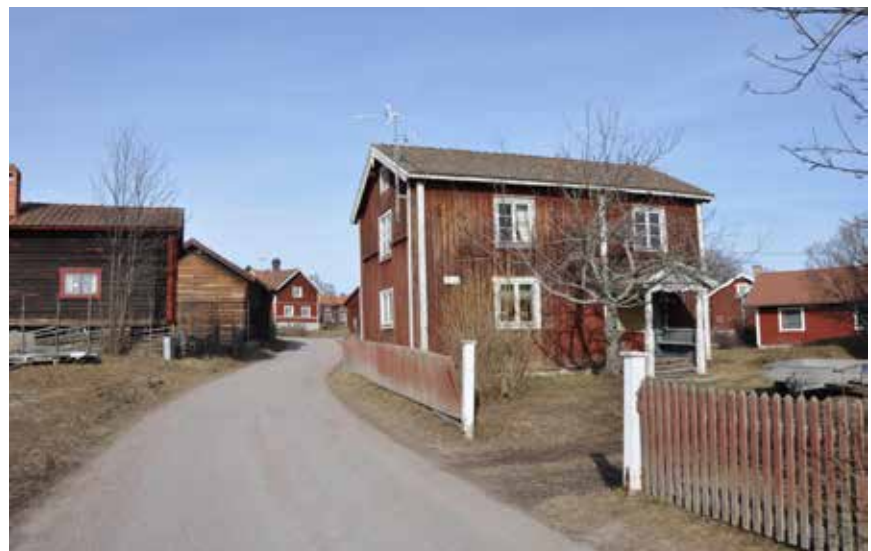
Välbevarad enkelstuga i två våningar i Näsbyggebyn. Byggnaden har en gammal kilsågad locklistpanel av mycket hög kvalitet, men har också genomgått ett fönsterbyte kring 1900-talets mitt. Näsbyggebyn 58:2.

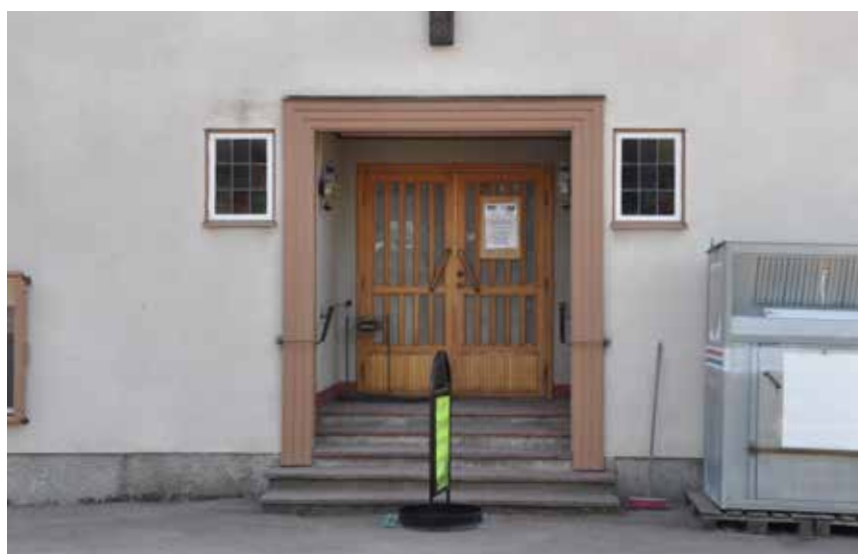
Högkvalitativa materialval och utformning på entrépartiet till missionshuset i Näsbyggebyn, nuvarande Loppis Källan. Den putsade fasaden och den svagt terrafärgade omfattningen på dörrpartiet tillsammans med trappstegen i älvdalssandsten, smidesräckena, belysningsarmaturerna, portarna i ek och de blyspröjsade fönstren med antikglas är värdebärande. Backbyn 225:1.

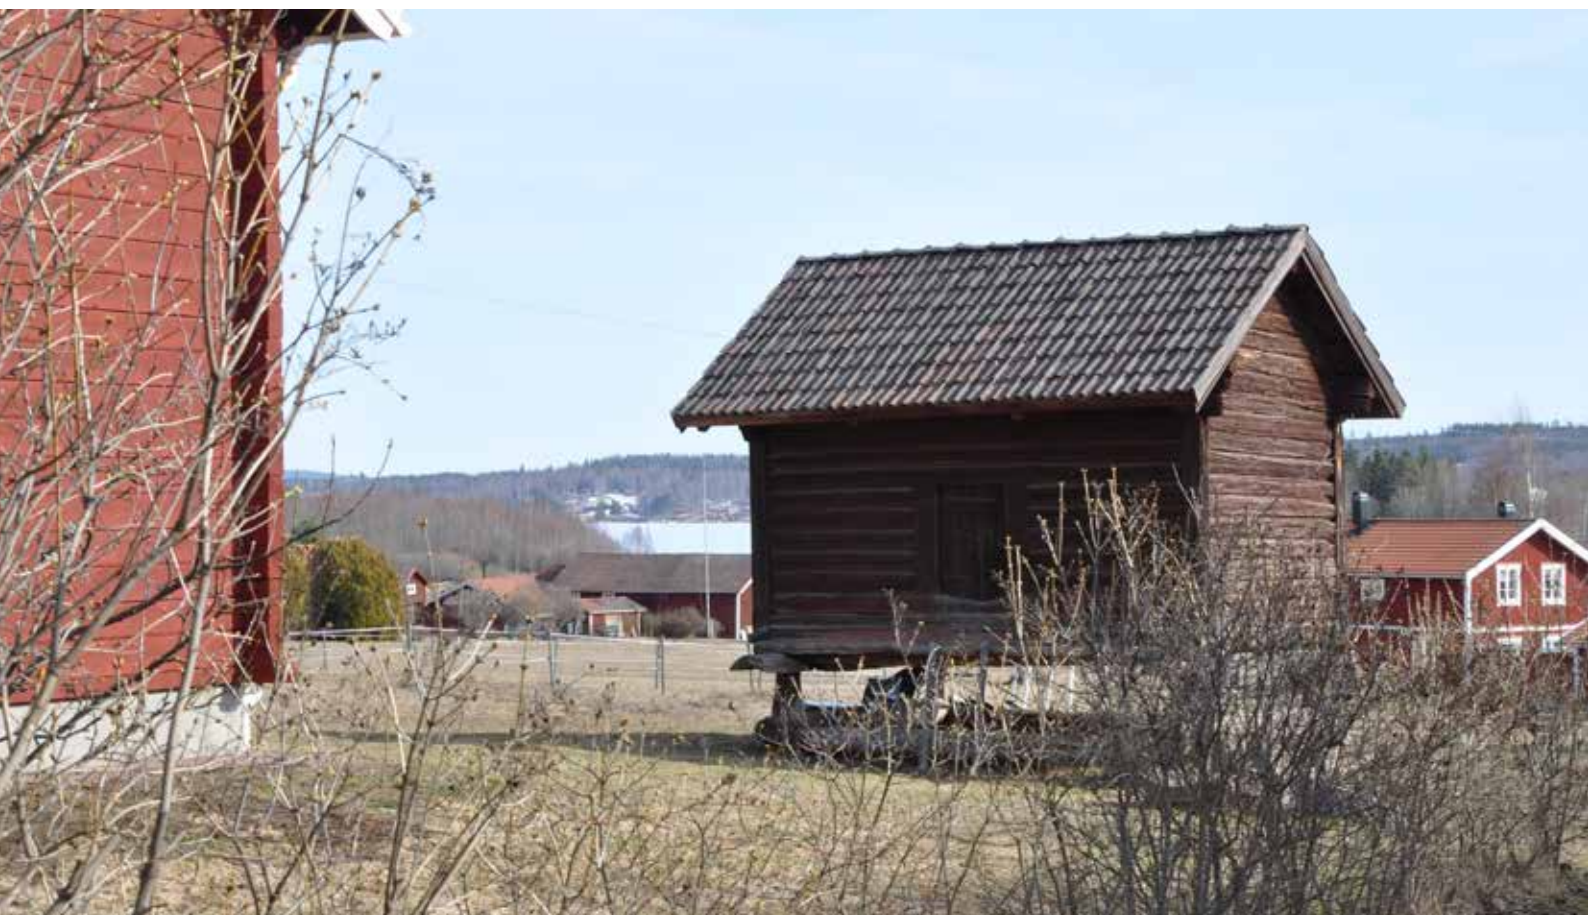
Exempel på ett mycket ålderdomligt långsideshärbre som kan berätta om timmerhuskulturen i äldre tider och därför bedöms ha särskilt kulturvärde. Byggnaden uppfördes 1357. Näsbyggebyn 123:2.

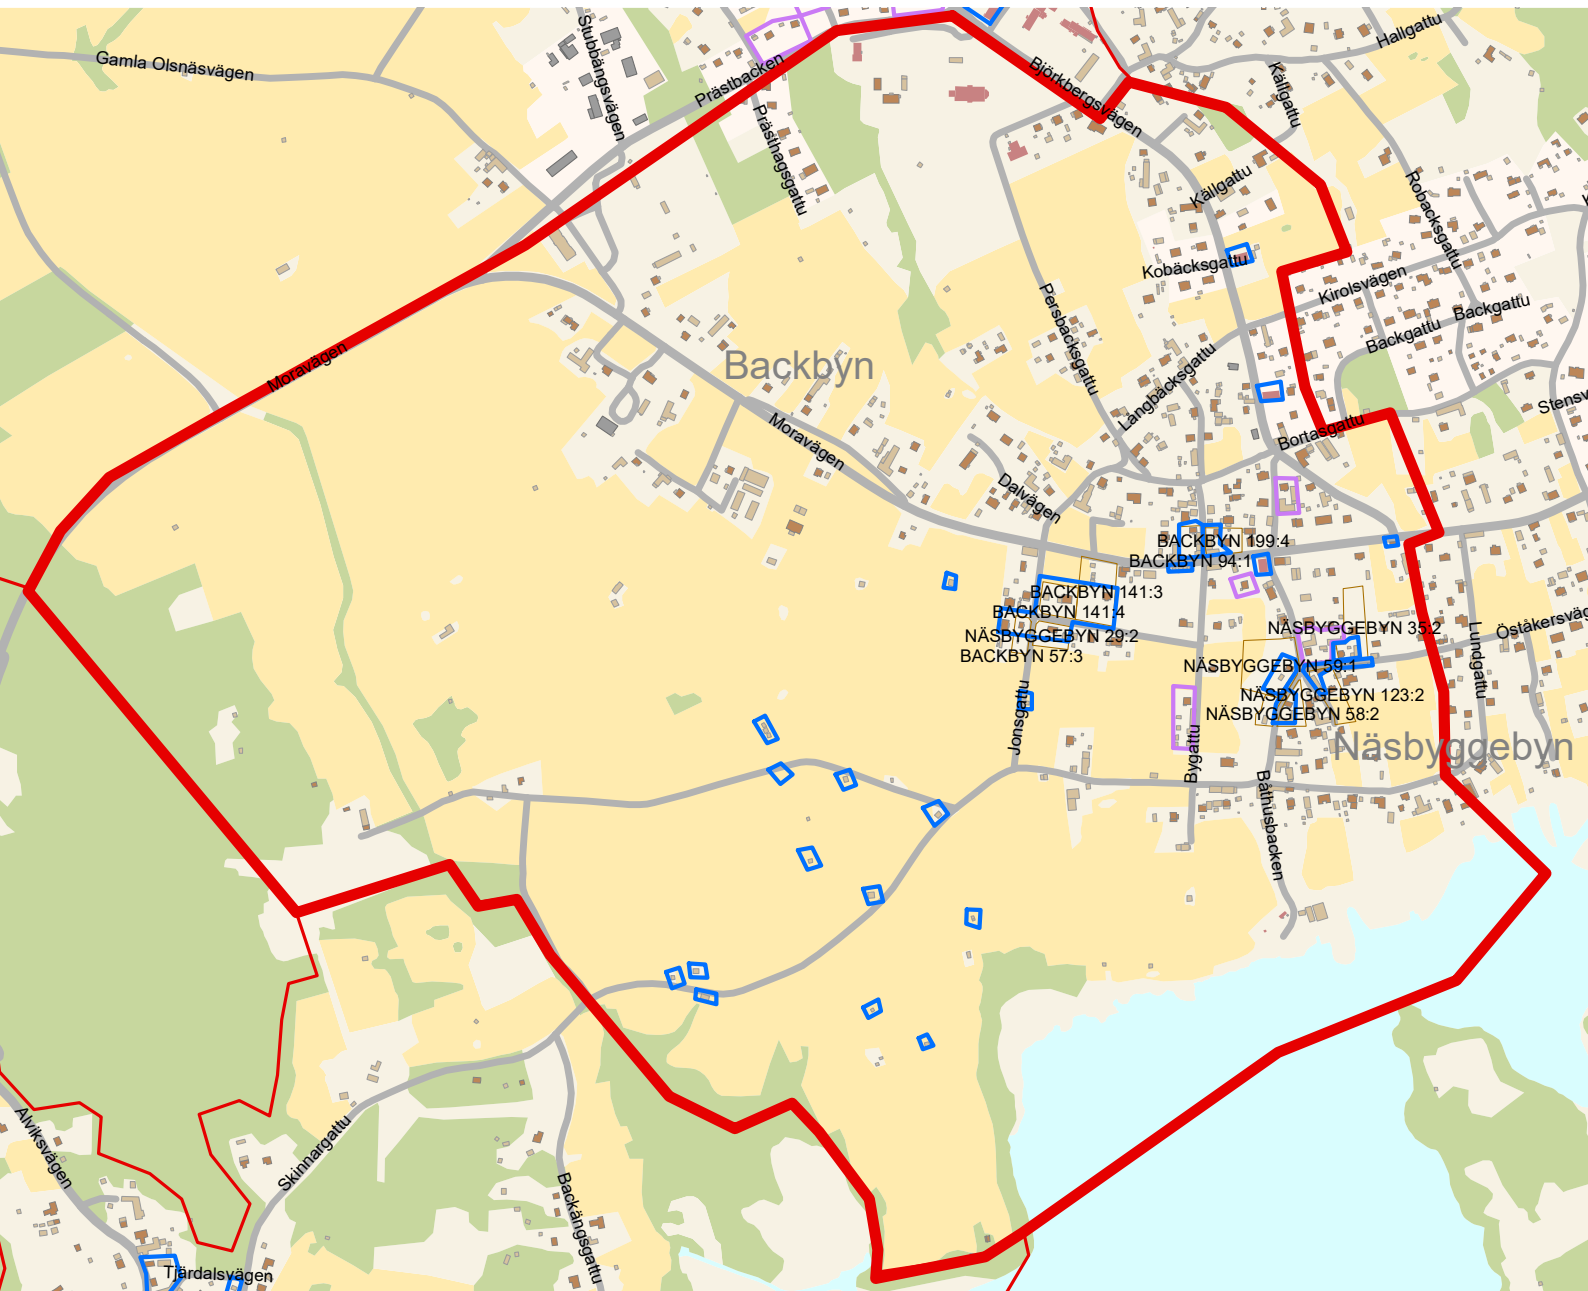
Värdekartan redovisar en klassificering av miljöer och bebyggelse enligt följande: **Röda områden** markerar större landskapsavsnitt och bebyggelseområden med kulturvärden eller mycket höga kulturvärden. Värdebärande egenskaper inom dessa områden kan exempelvis vara byggnaders färgsättning, skala och form, sammanhållen byggnadshöjd eller jordbrukslandskapet öppna och hävdade karaktär.

Lila områden markerar gårdar, byggnader, odlings- eller betesmark och bebyggelseområden som bedöms ha kulturvärden.

Blå områden markerar gårdar, byggnader, odlings- eller betesmark och bebyggelseområden som bedöms ha särskilt kulturvärde.

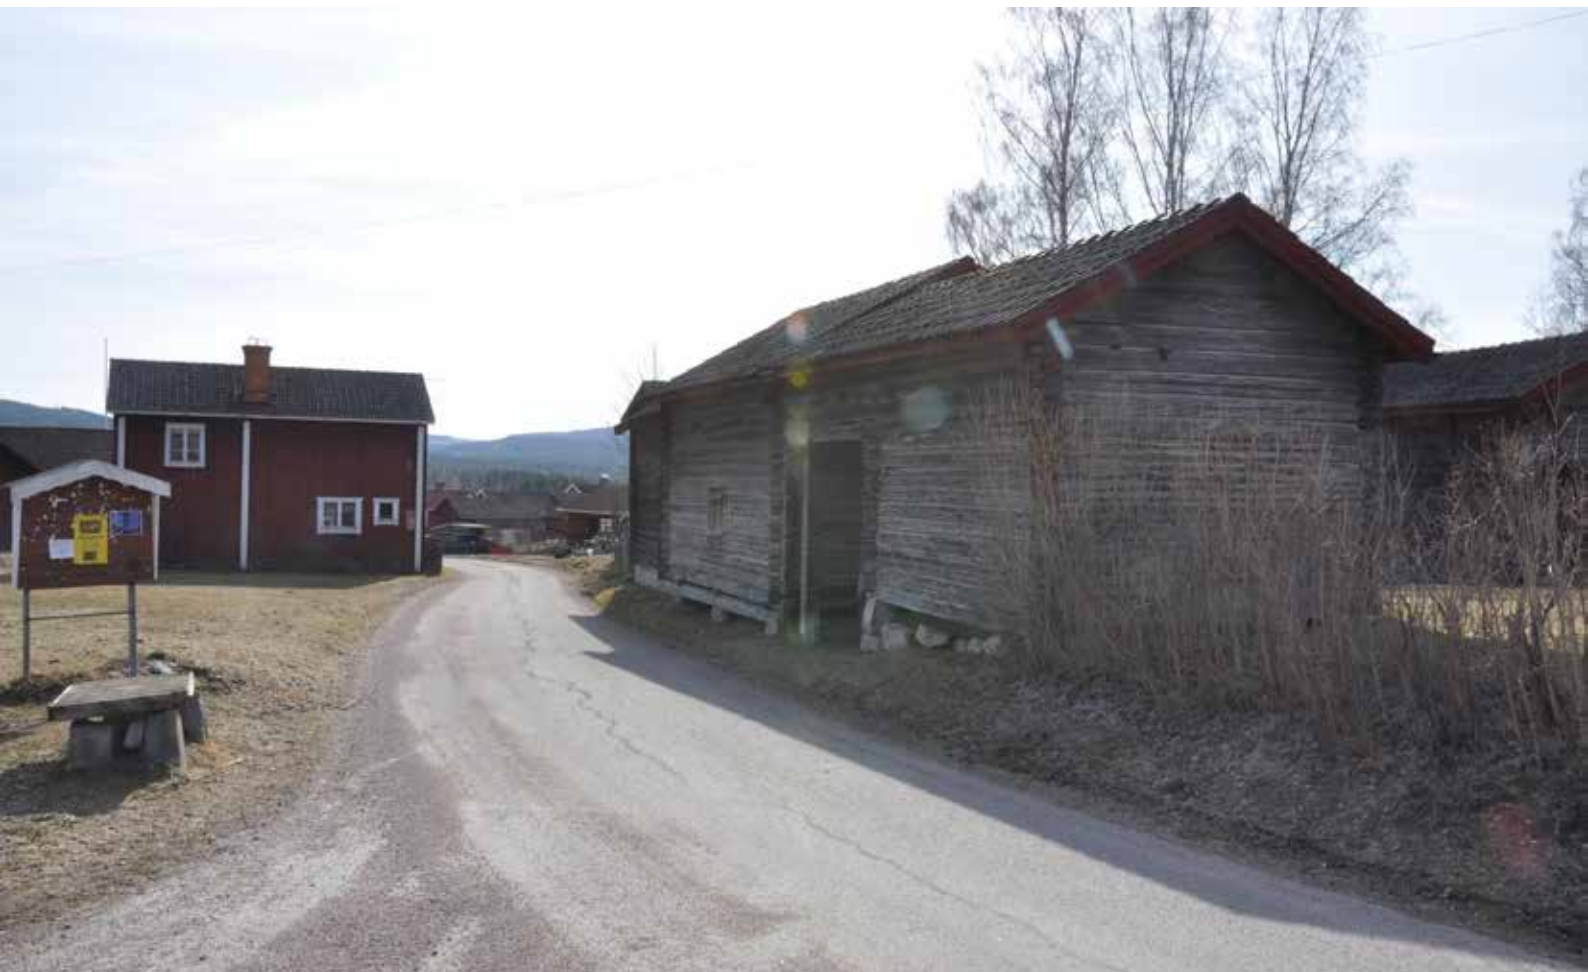
Ålderdomliga timmerhus längs bygatan i Näsbyggebyn. Till höger på bilden syns en tröskloge och ett stall med portluder. Timmerhusen kan berätta om timmerhuskulturen och bondesamhället i Siljansnäs och bedöms därför ha särskilt kulturvärde. Näsbyggebyn 59:1.
